厚膜形エポキシ樹脂塗装による 洋上風力発電設備基礎の長期防食

～海洋環境に24年間暴露した厚膜形エポキシ樹脂塗装の耐久性～

佐藤 弘隆 Hiroataka SATO
技術開発研究所 材料・防食技術室
シニアマネジャー

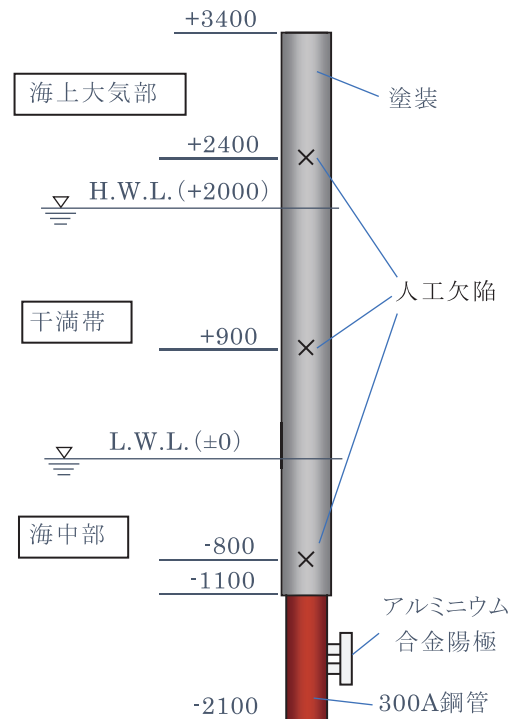
図3 暴露試験に供した塗装鋼管
Fig. 3 Coated Steel Pipe for Exposure Test

鋼管(STPG300A, $\phi 318.5 \times 5, 500 \times 10.3\text{mmt}$)にプラスト処理による素地調整を施し、図3にグレーで示す範囲にジンクリッチ塗料と厚膜形エポキシ樹脂塗料を塗装した。なお、図3における左側の数値は、試験体を海洋暴露試験場に設置した際の高さを示しており、L.W.L. (Low Water Level, 朔望平均干潮位)を海面高さの基準面としている。H.W.L.は朔望平均満潮位(High Water Level)を示している。

organic zinc rich primer)と記す。塗膜欠陥部からの剥離進行を評価するために、海上大気部(海面高さの基準面から+2400mm)・干満帯(同+900mm)・海中部(同-800mm)に相当する位置に、鋼面まで達するXカットの人工欠陥を付与した。鋼管の下部1,000mmは未塗装部とし、海洋鋼構造物の海中部を模擬して、電気防食用にアルミニウム合金陽極を取り付けた。

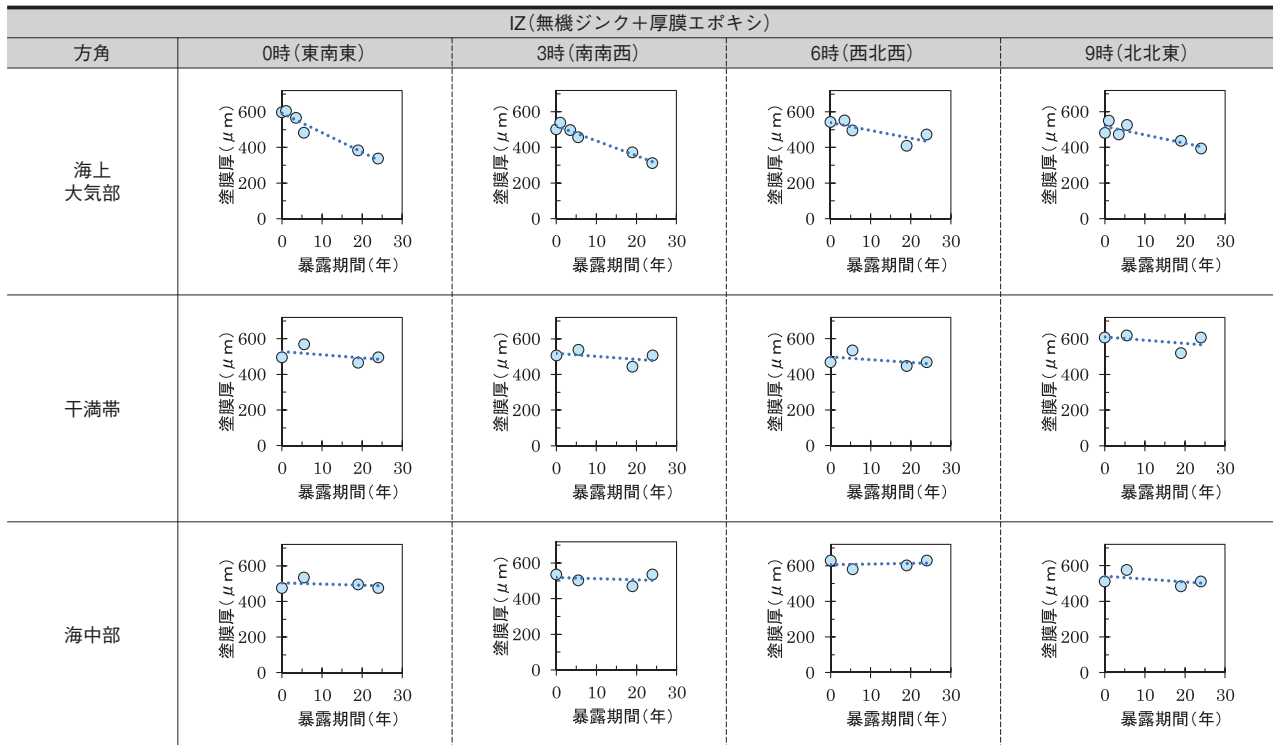
表3 IZ(無機ジンク+厚膜エポキシ)の塗膜厚の経時変化
Table3 Thickness Loss of IZ as a Function of Exposure Duration

初期および1年、3.5年、5.5年、19年、24年経過時に膜厚測定した結果を表2、表3にグラフで示す。グラフにおける点線は直線近似線である。また、各グラフの直線近似線の傾きから得た塗膜の減耗速度を表4にまとめて示す。

いずれの方位も年月の経過とともに膜厚が減耗していたが、方位に対する依存性が認められた。0時方向(東南東)の減耗速度が最も大きく、OZの0時方向は、24年間で約320 μm (13.3 $\mu\text{m}/\text{年}$)減耗していた。一方、6時方向(西北西)の減耗速度は最も小さく、OZの6時方向の減耗量は、24年間で約70 μm (3.1 $\mu\text{m}/\text{年}$)であった。方位による減耗速度の差異の原因は、0時方向(東南東)は直射日光および海面からの日光の照り返しが当たる時間が長い、風雨も直接当たりやすい等により、チョーキングが進行しやすかったためと考えている。

方位による差異はほとんどなく、24年間で20~50 μm 程度の膜厚減耗であった。膜厚の測定部位は干満帯のほぼ中央であり、試験体を回収した際の塗膜はフジツボ等の海生生物で覆われていたが、季節によっては日中の干潮時に日光が当たることもあるため、わずかではあるが、チョーキングによる塗膜減耗が生じたと考えている。

測定結果にはばらつきがあるが、膜厚はほとんど減耗していなかった。ばらつきの主な原因は、フジツボやカキの付着跡を避けて膜厚測定しており、定点にて測定できなかったためと考えている。

本結果から、供用中の塗膜の減耗は、主に紫外線によるチョーキングであり、干満帯上部~海上大気部の南面でチョーキングが進行しやすく、塗膜の減耗速度は10 $\mu\text{m}/\text{年}$ を上回る場合もあることが明らかになった。
