耐海水性ステンレス鋼被覆を適用した 海洋鋼構造物の耐久性について

～人工傷を有するステンレス鋼被覆鋼管の長期曝露試験～

Durability of Offshore Steel Structures using Metallic Sheathing
Corrosion Protection Technique with Seawater Resistant Stainless Steel
～Long-Term Exposure Test of Carbon Steel Pipe covered with
Stainless Steel with Artificial Damage～

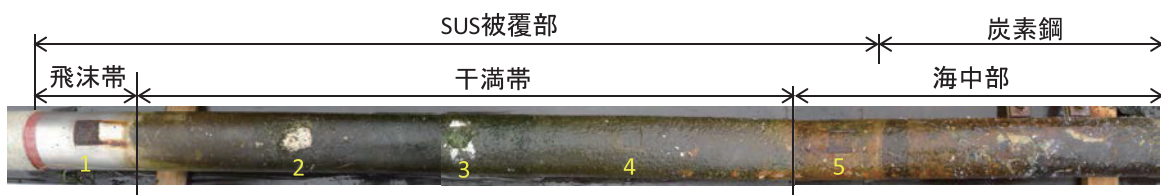
写真2 試験体引き上げ直後の外観
Photo. 2 Specimen appearance immediately after the end of exposure test

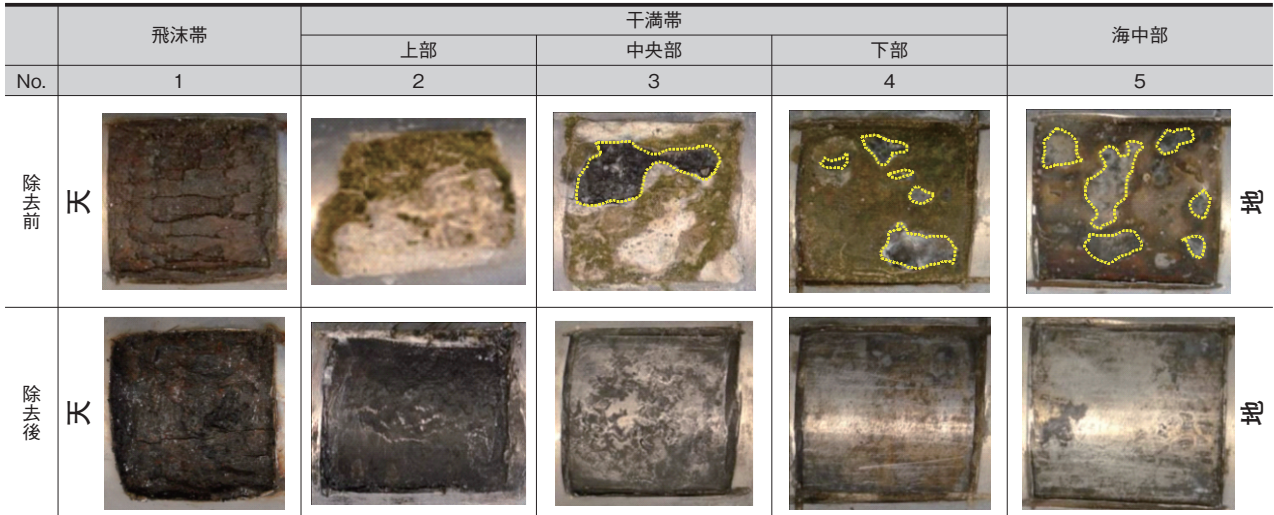
干満帯及び海中部の損傷部炭素鋼は、電気防食の効果により、白色の沈殿物(以下、電解皮膜)で覆われていた。また、その表面は緑色の藻(珪藻)が付着していた。藻は海水浸漬率の影響を受け、下部ほど

写真3 損傷部炭素鋼における付着物や腐食生成物除去後の外観

密集していた。さらに、SUS被覆と損傷部炭素鋼の境界は、電解皮膜や藻で充填されていた。電気防食が効かない飛沫帯の損傷部炭素鋼は、激しく腐食し、赤錆が鋼表面全体に固着していた。

干満帯の損傷部炭素鋼は海水浸漬時間に比例して表面状態に差異があった。干満帯の上部・中央部の損傷部炭素鋼には、一部に小さい凹凸がみられ、わずかだが腐食した形跡があった。凹凸以外は平滑な表面状態が見られ、平滑な面積は干満帯上部より中央部の方が多かった。干満帯下部及び海中部の損傷部炭素鋼は、全面が平滑な表面状態でほとんど腐食が見られず、金属光沢を示している部分もあった。電解皮膜を除去した干満帯及び海中部の鋼表面は

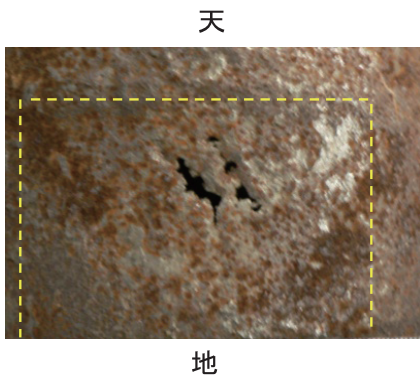
写真4 損傷部炭素鋼の腐食生成物除去後(飛沫帯)

pH=12であった。電気防食電流が流入しない飛沫帯の損傷部炭素鋼に固着していた赤錆の除去は、ワイヤーブラシでは困難で、ハンマーによった。赤錆を除去した損傷部炭素鋼には貫通孔が発生していた(写真4)。SUS被覆損傷箇所は、長期にわたって放置すれば、単独の炭素鋼と同様、鋼管の肉厚によっては、貫通に至ることを確認した。

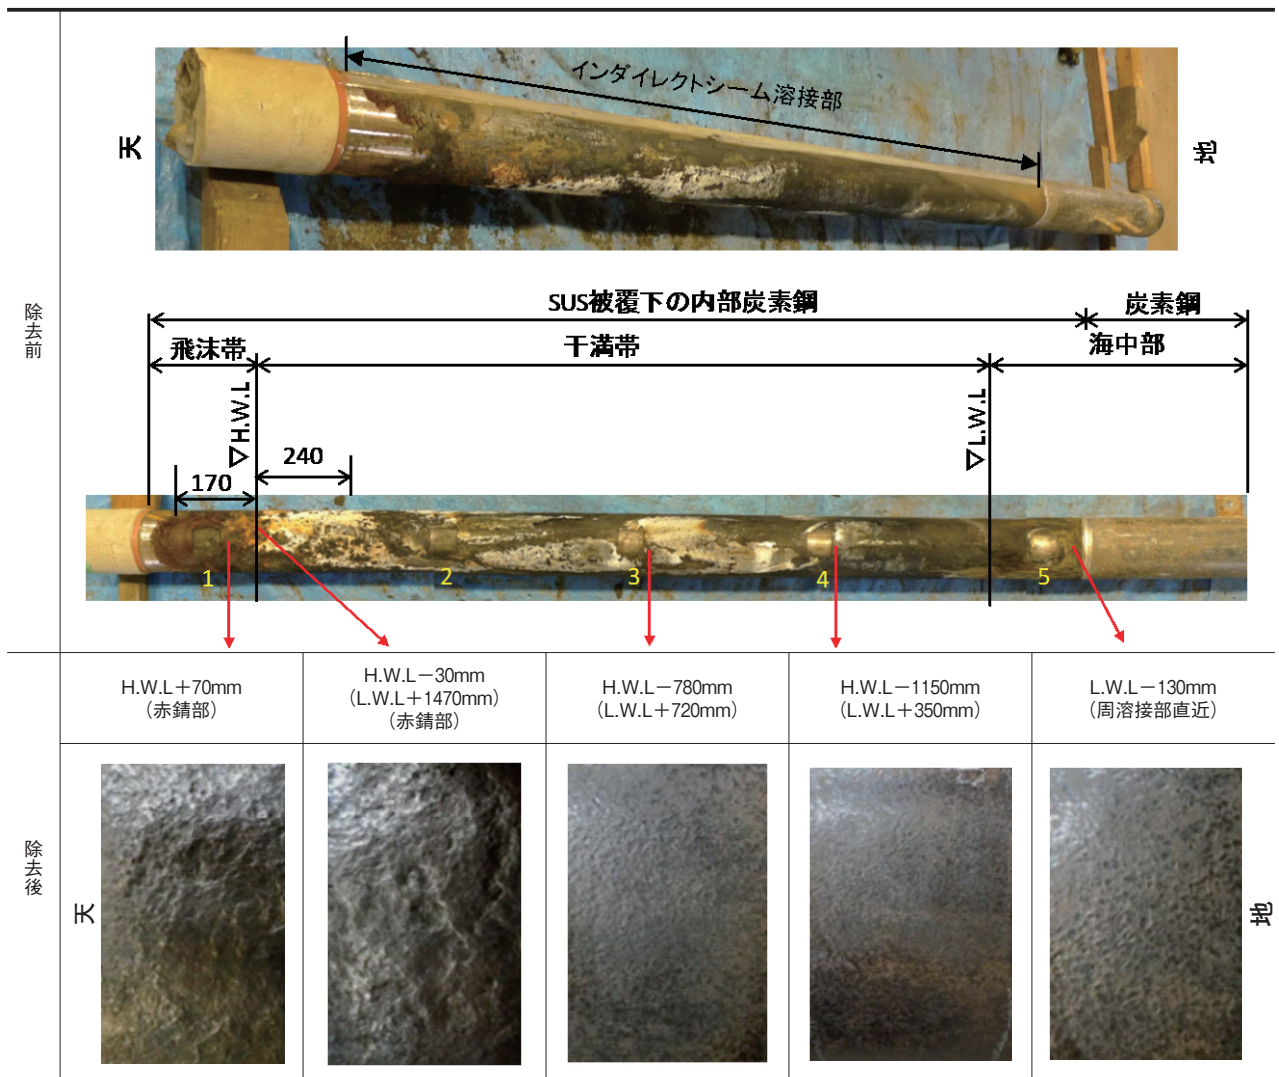
干満帯～海中部の内部炭素鋼には、黒錆や電気防食の効果と思われる白色の電解皮膜が混在して生成していた。黒錆は、内部炭素鋼全面にわたって付着していた。一方、電解皮膜は、損傷部炭素鋼周辺に多く見られ、損傷部炭素鋼の端部から周辺に向かって上下関係なく沈殿していた。但し、干満帯上部のH.W.L近傍の内部炭素鋼には、黒錆、電解皮膜の他、赤錆が混在して生成していた。飛沫帯の内部炭素鋼は、損傷部炭素鋼周辺は激しく腐食しており、赤錆が積層して生成していた。しかしながら、損傷部炭素鋼から離れるにつれ赤錆は減り、上端の周溶接部及び軸方向溶接部直近は点錆びのみであった。

干満帯の中央部～海中部の内部炭素鋼は、損傷部炭素鋼周辺や下端の周溶接部及び軸方向溶接部直近も含め、ほとんど腐食がみられず、平滑な表面状態

写真5 内部炭素鋼における付着物や腐食生成物除去前後の外観
Photo. 5 Appearance of carbon steel underneath SUS sheath before and after removing deposit and corrosion product

であった。飛沫帯の損傷部炭素鋼から雨水が浸透しやすい干満帯上部の内部炭素鋼は、H.W.L. 近傍の損傷部炭素鋼周辺のみ腐食した形跡がみられ、凹凸のある表面状態であった。この凹凸した表面状態は赤錆が付着していた鋼表面に見られた。範囲は、高さ方向が H.W.L. - 240mm ~ H.W.L.、周方向が損傷部炭素鋼中心から両端に70mm 幅程度であった。一方、黒錆や電解皮膜が沈殿していた鋼表面の腐食は軽微であり、比較的平滑な表面状態であった。また、損傷部炭素鋼から離れるにつれ凹凸は無くなり、軸方向溶接部直近の内部炭素鋼は平滑な表面状態であった。飛沫帯の内部炭素鋼は、干満帯上部と同様の傾向を示し、H.W.L. 近傍の損傷部炭素鋼周辺では凹凸のある表面状態が見られた。範囲は、高さ方向が

H.W.L. ~ H.W.L. + 170mm、周方向が損傷部炭素鋼中心から両端に70mm 幅程度であった。しかしながら、損傷部炭素鋼周辺から離れるにつれ凹凸は無くなり、軸方向溶接部直近及び上端の周溶接部の内部炭素鋼は平滑な表面状態であった。

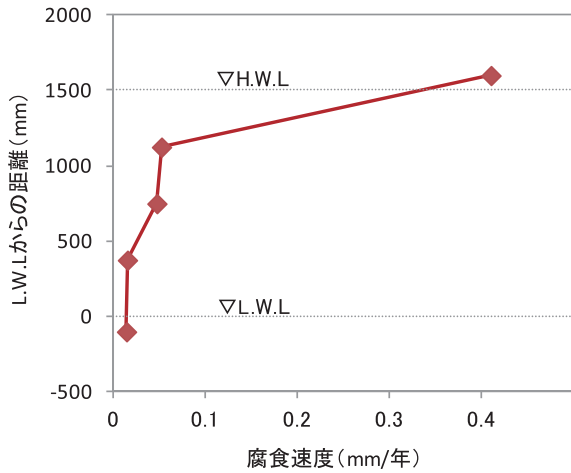
干満帯の最大腐食速度は、上部：0.052mm/y、中央部：0.047mm/y、下部：0.015mm/y と下部になるにつれ腐食速度は小さく、海水浸漬時間に比例して電気防食されている傾向にあった。干満帯の損

図3 損傷部炭素鋼の最大腐食速度
Fig. 3 Maximum corrosion rate of Carbon steel at SUS damaged sheath

傷部炭素鋼は、電気防食の電流により、極わずかな腐食速度にとどまることが確認できた。また、電気防食の効果が最も高い海中部の最大腐食速度は、0.01mm/yであった。10年の暴露試験結果は、9か月間の暴露試験結果³⁾と同様の腐食傾向を示し、腐食速度も同程度であった。電気防食の電流が流入しない飛沫帯の最大腐食速度は0.41mm/yで、海上大気部での炭素鋼単独の腐食速度(0.3mm/y)⁵⁾と同程度であった。

以上より、万一SUS被覆が損傷しても、何れの部位も、損傷部炭素鋼において異種金属接触による腐食促進は発生しないことが確認できた。

飛沫帯において異種金属接触腐食が認められなかった理由は、結露や潮解により水膜が生成したとしても、アノードである炭素鋼とカソードであるSUS被覆間の回路抵抗が大きく、異種金属接触腐食によるマクロセル電流が非常に小さかったためと考えている。一方、海中部の炭素鋼露出部が電気防食を施していたにも関わらず極わずかでも腐食していた理由は、試験水槽での作業により、水位がアルミニウム合金陽極設置位置よりも低くなることもあり、大気腐食が生じたためである。

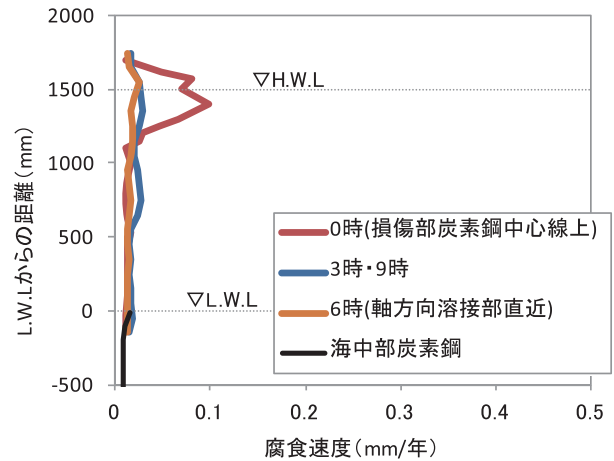
図4 内部炭素鋼の最大腐食速度
Fig. 4 Maximum corrosion rate of carbon steel underneath SUS sheath

面ではほとんど腐食が進行していなかった。最大腐食速度は0.01mm/y～0.03mm/yで、電気防食電流が流入する海中部の炭素鋼と同程度であった。干満帯上部では、損傷部炭素鋼中心線上(0時)の腐食速度が最大で、H.W.L.-350mm付近から腐食速度が増大し始め、H.W.L.-100mm付近で最大値:0.1mm/yを示した。一方、3時・9時、6時(軸方向溶接部直近)の腐食は軽微で、最大腐食速度は0.03mm/y程度であった。飛沫帯では、干満帯上部と同様、損傷部炭素鋼中心線上(0時)は腐食が見られ、H.W.L.+70mm付近で最大値:0.08mm/yを示し、SUS被覆上端の周溶接部に近づくと腐食速度は低下した。一方、3時・9時、6時(軸方向溶接部直近)の腐食は軽微で、最大腐食速度は0.02mm/y程度であった。また鋼表面に付着していた黒錆及び電解皮膜(図2示す損傷部炭素鋼2と3の中間から採取)をX線回折で分析すると Fe_3O_4 (マグネタイト)、 $Mg(OH)_2$ 、 $CaCO_3$ などが検出された。

以上より、内部炭素鋼の腐食速度は、損傷部炭素鋼の裏面にある軸方向溶接部直近及び周方向溶接部直近も含め、電気防食が効いている海中部炭素鋼の腐食速度と同程度であり、異種金属接触による腐食促進は発生していなかった。内部炭素鋼で腐食速度が小さい理由は、海中部に設置したアルミニウム合金陽極から発生する防食電流による効果と考えている。すなわち損傷部炭素鋼周辺の内部炭素鋼は、損傷部から流入した電流により防食され、たとえ損傷部から離れた部位でも内部炭素鋼の周辺環境は脱気

状態になるため防食的になり、赤錆より保護的な被膜である黒錆が生成するものと考えている。
