免震部材の調査報告

－鋼材ダンパー調査結果（中間報告）－

（社）日本免震構造協会 免震構造設計部会 ダンパーWG

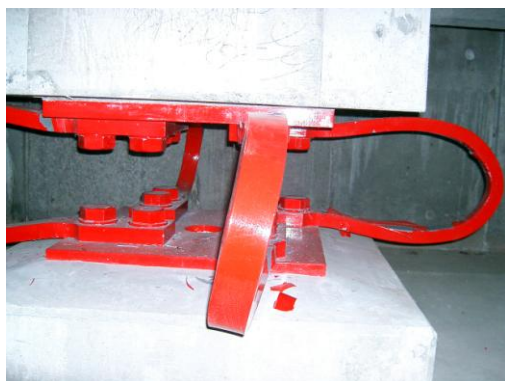
写真 2-1 ダンパーロッドの残留変形と塗装剥離

鋼材ダンパーのダンパーロッドに残留変形がある（写真2-1）。

ダンパーロッド取付部周辺やダンパーロッド部の塗装が剥離している。

ダンパーロッド部分の剥離は、地震時にダンパーとして機能を発揮し、鋼材が塑性変形を繰り返したことによるものと判断される。また、ボルト周辺部の剥離は、ダンパーの繰返し変形に伴ってボルトの回転やダンパーロッドとベースプレートのズレが発生したことによるものと判断される。

鋼材ダンパーは塑性化してエネルギー吸収を行うとダンパーロッドに変形が残るが、残留変形が確認された後も安定した履歴ループのエネルギー吸収性能を維持することが実験において確認されている。よって、必要に応じて、疲労損傷度の確認を行うことにより継続使用が可能である。

- 1) 回転したダンパーボルトの増し締め。
- 2) 剥離した塗装部のタッチアップ塗装。
- 3) ダンパーボルトの再マーキング。

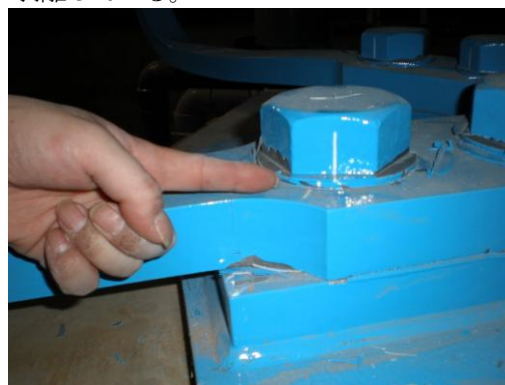
写真 2-2 ボルトの回転および塗装剥離

ダンパーロッドをベースプレートに取り付けるボルトが回転し、マーキングがずれている（写真2-2）。

ダンパーロッドを固定するボルトはダンパーロッドの交換を可能とするため、せん断ボルトとして設計しており、ボルトまわりのクリアランスによるガタ付きやループダンパーの端部回転により、ボルトが回転したと判断される。また、従来の性能試験においてもボルト緩みの影響を含んだ試験結果において評価を行っている。なお、ボルトの締付については、表 2-1 に示すようにボルトの締め付け状況をパラメータとした性能確認試験を別途実施しており、その影響を確認している。

せん断ボルトとしての機能を発揮出来るかぎりにおいては、急激なエネルギー吸収性能の低下はないと考えられるが、ボルトの緩みが確認された場合は、初期状態に戻すために緩んだボルトは締め直す必要がある。

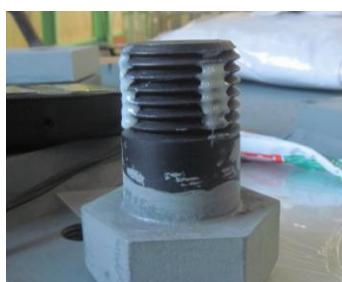
写真 2-4 接着剤塗布状況

ねじ部に接着材を塗布することによりボルトが緩みにくくする対策を確立（表 2-3）。交換の際のボルト取り外しについても、加熱により接着剤を軟化させる方法や大トルクにより緩ませる方法を検証済み。
