免震 U 型ダンパーの 残存疲労性能評価法の確立

Evaluation of the Fatigue Life of U-shaped Steel Dampers
after Extreme Earthquake Loading
～Through the comprehensive post-Great East Japan
Earthquake evaluations of U-shaped dampers～

小西 克尚 Yoshinao KONISHI
建築鋼構造事業部
設計技術部商品技術室
シニアマネジャー

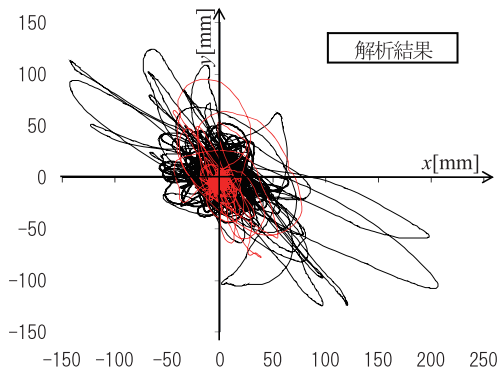
図10 応答解析のオービット
Fig. 10 Orbit of response analysis

応答解析より得られた免震層のオービットを図10に、免震層の罫書記録の一例を図11に示す。建物の長手方向をx、短辺方向をyとした。NS/EWの変位を座標変換することによりx/y方向変位を得た。応答解析のオービットと罫書記録は、振幅の主方向がやや異なっているものの、変位軌跡の特性および最大振幅は概ね一致している。

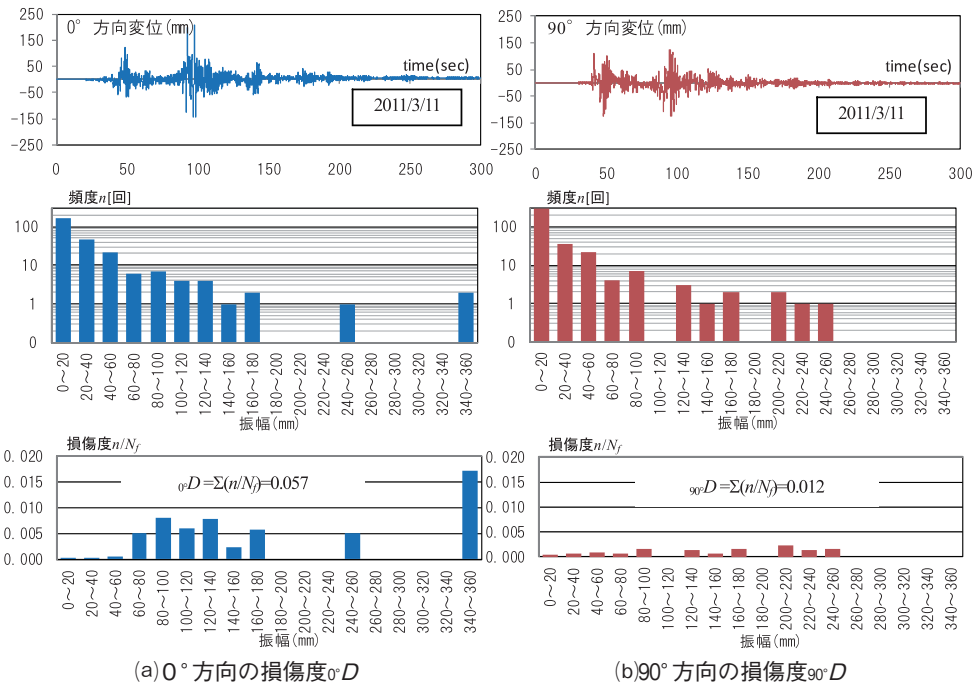
図12 応答解析による損傷評価 MYG010 2011/3/11 (${}_0D + {}_{90}D = 0.057 + 0.012 = 0.069$)
Fig. 12 Fatigue values based on a non-linear seismic response analysis MYG010 2011/3/11 (${}_0D + {}_{90}D = 0.057 + 0.012 = 0.069$)

幅の損傷度を求めた。図12のように0°方向、90°方向の各疲労性能式(1)、(2a)、(2b)を用いての疲労損傷値 n/N_f の総和を求めると、 $\sigma D + 90^\circ D = 0.057 + 0.012 = 0.067$ となる。さらに、2011/4/7の観測波を使って同様に疲労損傷値を求めると、 $\sigma D + 90^\circ D = 0.011$ であり、すべての総和を求めると、疲労損傷値は0.078となる。

まず、 $\gamma_i < 40\%$ 程度の振幅にダンパーサイズ UD50を例に考える。 $\gamma_i = 40\%$ 程度疲労回数は図4から0°方向載荷で450回程度、90°方向載荷で2000回程度である。一方、図3に示すようにUD50のダンパー高さ h は335mmであり、 $\gamma_i = 40\%$ は振幅134mmに相当する。図12は東日本太平洋沖地震に対する振幅頻度分布であり、振幅120～140mmの頻度は各方向とも3回である。東日本太平洋沖地震は継続時間が300秒以上と非常に長いことで知られているが、振幅120～140mmの疲労損傷値は $2/450 + 2/2000 = 1/183$ となり1%未満である。以上の検討から、一般に地震時の $\gamma_i < 40\%$ 程度の振幅の損傷は無視できると考えた。次に、I病院の疲労損傷値は図17に示すように0.1程度に相当することがわかって

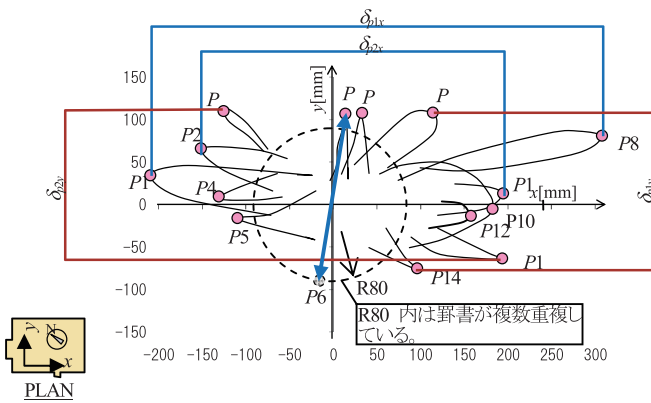
図13 罫書記録の振幅の仮定
Fig. 13 Assumption of Amplitude of a scratch plate

罫書記録を基にした損傷評価を行う。判別の難しい半径80mmの範囲では損傷に寄与しない程度の繰り返し回数であったと仮定した。罫書板①においては図13に示すように正側でP1~P5、負側でP6~P14の計14点が抽出された。図14の δ_{p1x} 、 δ_{p2x} 、 δ_{p1y} 、 δ_{p2y} のようにピーク点の座標を x 方向/ y 方向に

分解し、方向ごとに原点から遠いピーク点同士を順々に結ぶ距離を計測し、それを振幅と見なす。ここで一方に対して他方のピーク点の数に差があるため、他方に対応するピーク点がない場合は罫書記録の判別が難しい半径80mmの円周上に、原点に対して点対称となる位置に仮想のピーク点を仮定する。それぞれの方向ごとの疲労性能式(1)、(2a)、(2b)に対して疲労損傷値 σD 、 $90^\circ D$ を算出し合算する。結果を表3に示す。疲労損傷値 D は0.041であった。

図13の罫書記録のように、免震層の変位は長手方向が支配的であった。そのため、図14の①、②、⑤、⑥は0°方向変形が支配的となり、③、④、⑦、⑧は90°方向変形が支配的である。U型ダンパーは0°方向と90°方向とで、歪が集中する部位が異なるため、地震と同様の変形状態になるように載荷することで、地震で損傷を受けた部位に再度歪を集中させることとなり、最も厳しい条件での疲労試験を実現できると考えられる。試験体は、8本組のU型ダンパーから2本組を4セット作成する。0°方向と90°方向の変形を受けたものを組み合わせ、地震動と同様の方向に載荷を行う。試験体1～3の加振振幅は、4つの罫書板記録の最大振幅変形の平均値426mm(±213mm)による正負交番繰返加力とした。一方、本建物のダンパーの設計性能要求値は「±490mm×10回分」であった。試験体4では、地震を経験した後もこの設計要求値以上の性能を有しているかを試すこととした。

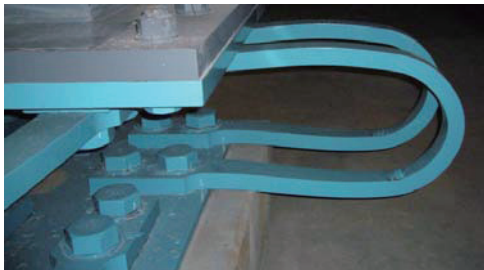
写真1 調査対象のU型ダンパーの状況写真
Photo 1 Conditions of U-damper surveyed

図5に示す南側の別置型ダンパー(8本組)を調査対象として選定した。写真1に調査対象の震災後の状況を示す。エネルギー吸収した結果、塑性変形し

形状が変化していることがわかる。東北地方太平洋沖地震が発生した同年の2011/6に調査対象のダンパーの抜取工事及び新品の取付工事を実施した。そのためダンパーは本震だけでなく、6月までの強い余震を経験した状態にある。写真1 (b)はU型ダンパーロッドを抜き取った状況である。

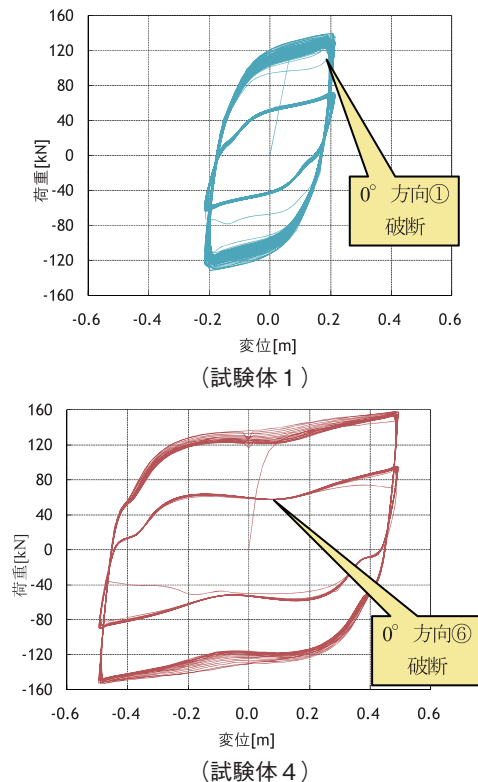
図15 荷重変形関係
Fig. 15 Relationships between loads and deformations

試験状況を写真2、3に示す。図15に試験体1、4の荷重変形関係を、図16に試験体1、4の各回のエネルギー吸収量を示す。荷重変形関係において荷重が大きなループは0°方向ダンパーと90°方向ダンパーの双方がエネルギー吸収をしているときであり、荷重が小さいループは0°方向ダンパーが破断した以降を示す。ダンパーは破断直前まで安定した履歴ループを描き、エネルギー吸収量も大幅な低下は見られない。

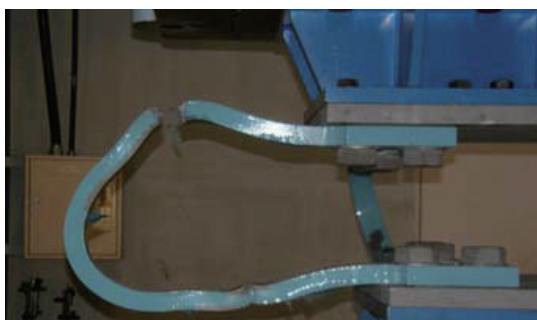
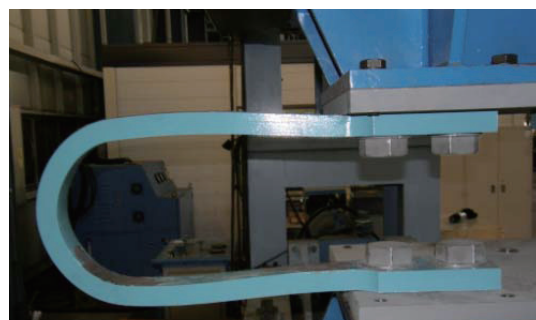
写真3 U型ダンパーロッドの試験状況
Photo 3 Situations of Tests

表4に試験体の破断回数を示す。式(1)、(2a)、(2b)は既往の実験結果に基づく新品の平均値である。試験体1～3においては、平均値84回に対して、76、70、77回となっている。ここから、残存疲労性能を算出すると、76/84、70/84、77/84となり平均で0.88となる。一方、試験体4においては設計許容変形490mmにおいて0°方向ダンパーで25回、90°方向ダンパーで41回と設計要求(10回分)を十分に満たしており、新品と比較しても破断回数の低下が見られなかった。これは、U型ダンパーは振幅によって歪が集中する部位が異なり、試験体4が地震時で経験した以上の大きな振幅加振したためだと考えられる。
