## Case 03 【六十谷水管橋の崩落事故の復旧更新工事】

# 老朽化する水道インフラの更新技術を磨き、強靱なライフラインを維持していく

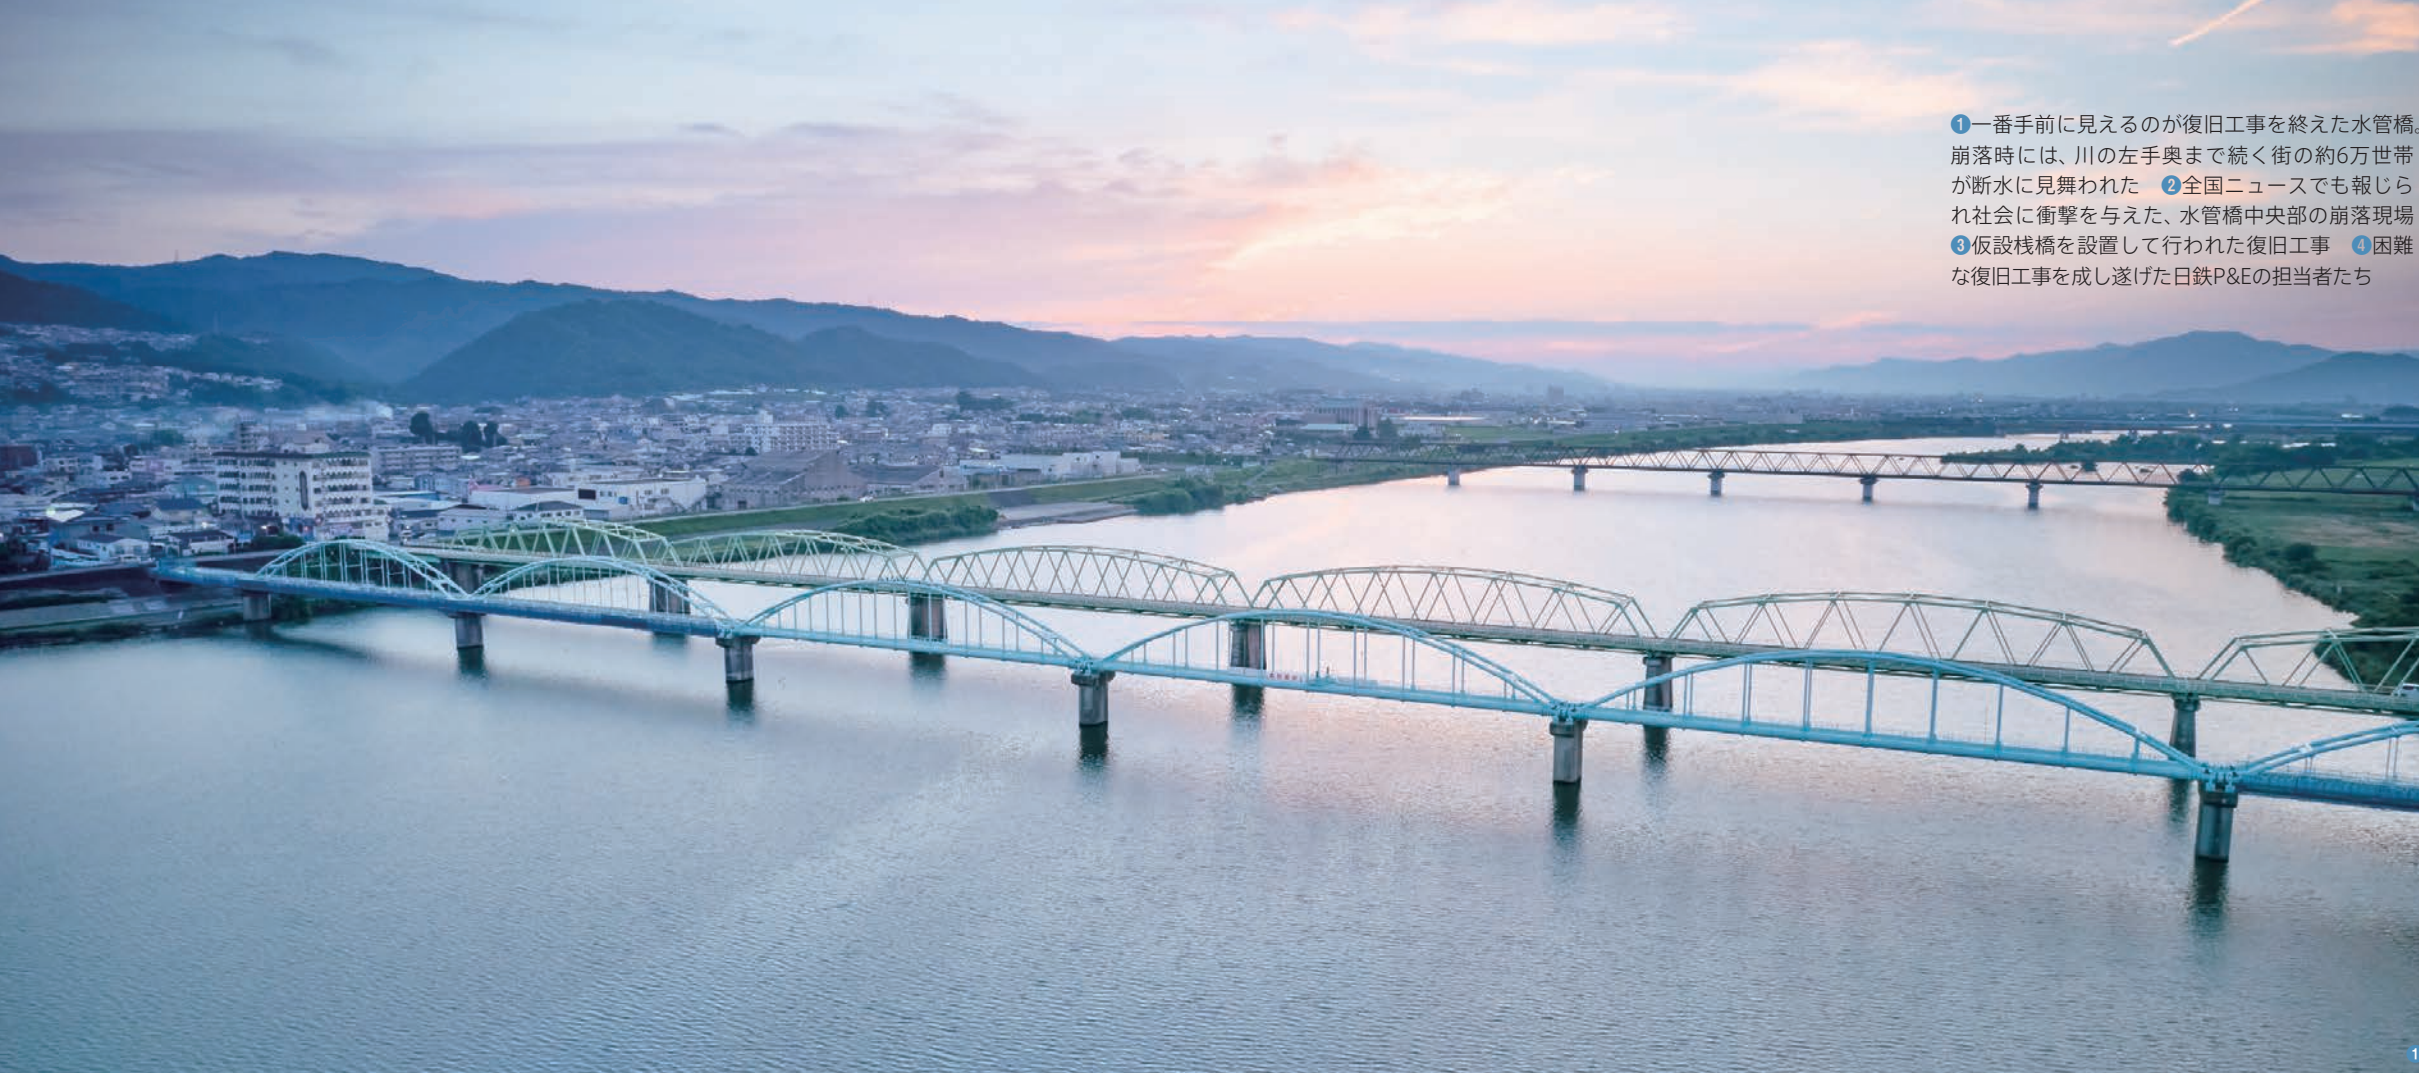
①一番手前に見えるのが復旧工事を終えた水管橋。崩落時には、川の左手奥まで続く街の約6万世帯が断水に見舞われた ②全国ニュースでも報じられ社会に衝撃を与えた、水管橋中央部の崩落現場 ③仮設栈橋を設置して行われた復旧工事 ④困難な復旧工事を成し遂げた日鉄P&Eの担当者たち

崩落が起きたのは、2021年10月3日。長さ約546mの六十谷水管橋は、紀の川の南部に位置する浄水場と市北部をつなぐ上水道で、直径約90cmの水道管が2本通っていました。その橋の中央部が真っ二つに折れて川に沈んでいる衝撃的な映像は、全国ニュースでも連日のように報じられました。

崩落した原因は何だったのでしょうか？ 国や市による調査の結果、橋のアーチから水管を吊っている鋼管製の「吊り材」の連結部が腐食し、破断したことがわかりました。市は年次点検を実施していましたが、潮風の塩分や雨水に加え、この土地特有の

環境条件、すなわち、紀の川を泳ぐ鮎を捕食しようと集まってきた川鵜のフンなども腐食を早めた1つの要因として考えられています。
