ジャケツト式棧橋改修工法

Renewal Method for Harbor Pier by Jacket Structure

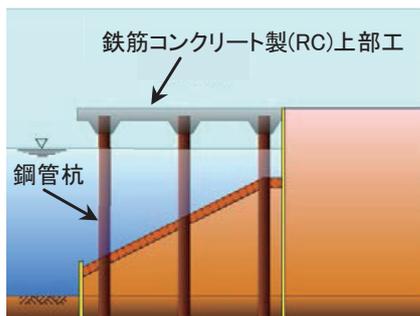
一般的な棧橋の断面図を下図に示します。鋼管杭と鉄筋コンクリート製の桁・床版(RC上部工)で構成されています。建設後30年を超えるとRC上部工の劣化などが問題となってきます。

図1 一般的な棧橋の断面図

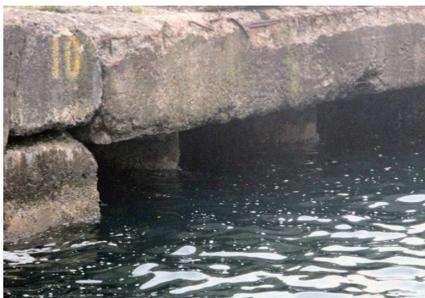
図2 劣化したRC上部工

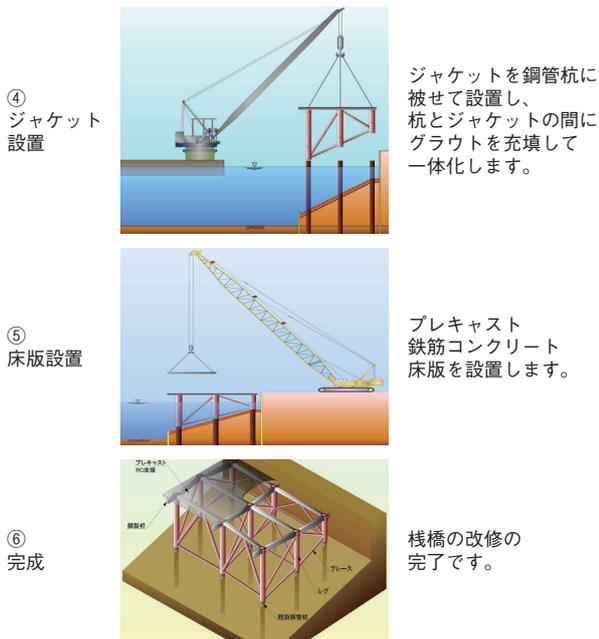
ジャケツト式棧橋改修工法は、図3に示すように①棧橋の鋼管杭の位置・傾斜を実測し、②その実測結果に基づいてジャケツトを工場製作、③並行してRC上部工の桁下面で鋼管杭を切断し、劣化したRC上部工を一括撤去、④ジャケツトを鋼管杭に被せて設置し、鋼管杭とジャケツトの間にグラウトを充填し一体化、⑤プレキャスト鉄筋コンクリート床版を設置するという施工手順で、現場作業が少なく岸壁供用停止期間を従来工法の約半分に短縮できます。

① 杭計測

棧橋の鋼管杭の位置・傾斜を実測します。

② ジャケツト工場製作

鋼管杭の実測結果に基づきジャケツトを工場製作します。

③ 上部工一括撤去

並行してRC上部工の桁下面で鋼管杭を切断し劣化したRC上部工を一括撤去します。

図3 ジャケット式栈橋改修工法の施工フロー

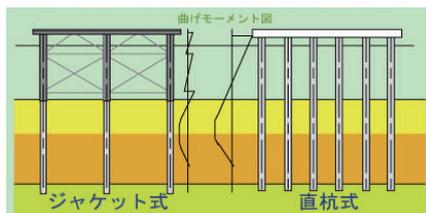
ジャケット式栈橋改修工法では、既存の栈橋のRC上部工の桁が鋼製桁に替わるため上部工全体の重量が軽くなり、さらに鋼管トラス構造となるため地震時の鋼管杭の曲げモーメントや栈橋変位が小さくなり、栈橋の耐震化にも有利です。

図5 鋼管杭の曲げモーメントの減少

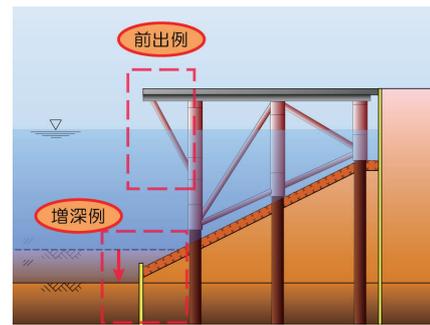
また、ジャケット式栈橋改修工法では、上部桁の張り出し構造を容易に構築できるため、図6のように鋼管杭を追加せずジャケットを海側に張り出させて船舶の接岸位置を前に出し、栈橋の水深を増加させることも可能です。

図6 ジャケット式栈橋改修工法による水深増加

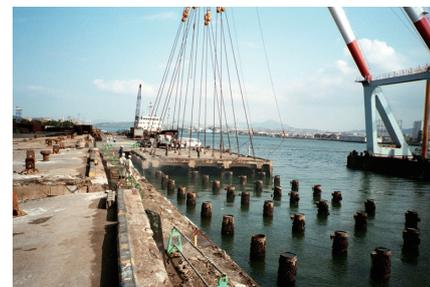
昭和42年に建設された栈橋の老朽更新工事で1基約60tonのジャケットを24本の杭に被せました。

写真1 RC上部工の撤去(二島岸壁改修工事)

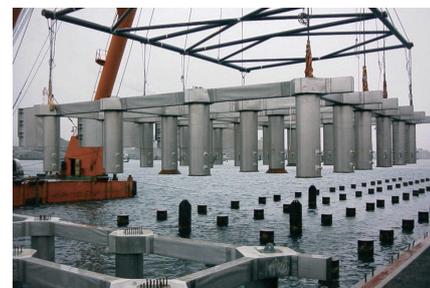
写真2 ジャケット据え付け(二島岸壁改修工事)

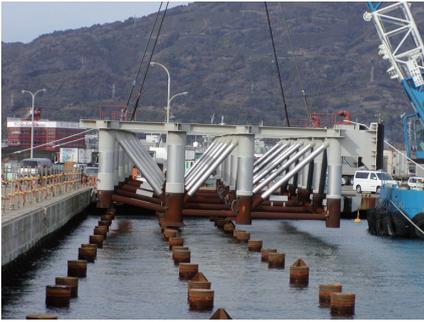
老朽更新・耐震化・水深増加工事で、3列の既設杭にジャケットを被せた後、海側に1列の新設杭を打設しました。

写真3 ジャケット据え付け(焼津漁港栈橋改修工事)

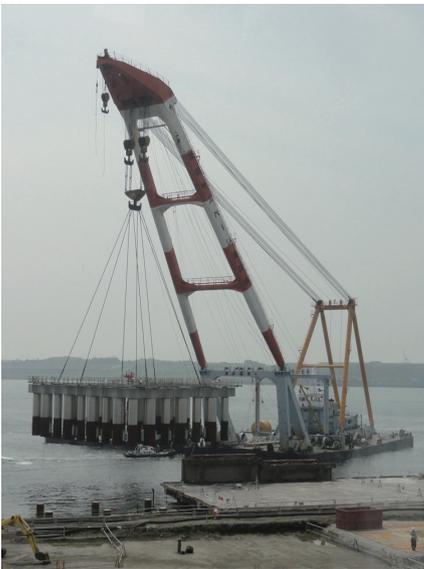
建設後33年経過した栈橋の老朽更新・耐震化工事で、既設杭の間に新設杭を打設後、34本の杭にジャケットを被せました。

写真4 ジャケット据え付け(東京港10号地栈橋改修工事)
