# 直接溶融・資源化システムによる災害廃棄物処理 ～釜石市における新・旧清掃工場の活用～

Management and treatment of disaster waste by using Direct Melting System  
～Application of the new and old waste melting plant in Kamaishi City～

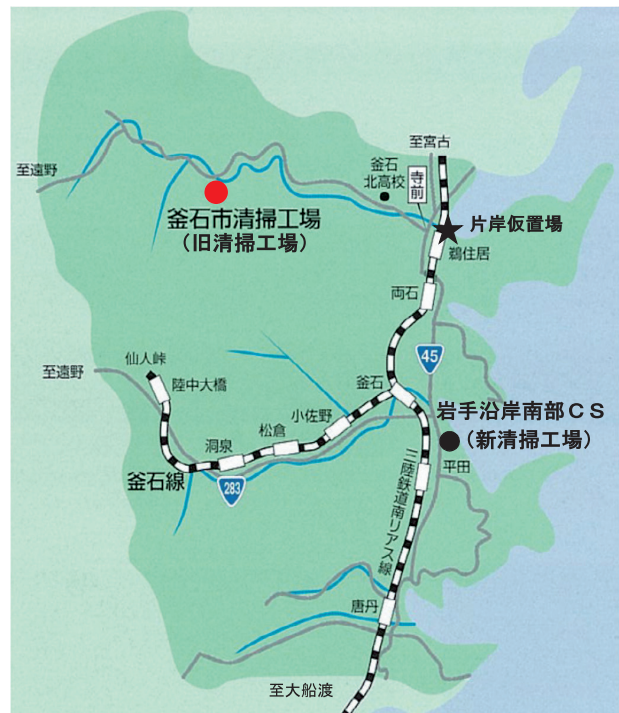
図2 新・旧清掃工場と片岸仮置場  
Fig. 2 The location of the new and old melting plant

清掃工場を活用することで建設費や工期が大幅に削減できたことに加え、図2のように、立地場所も、混合廃棄物の選別・破碎処理を行っている片岸仮置場から近距離にあり、廃棄物の輸送効率確保という点からもメリットがある。

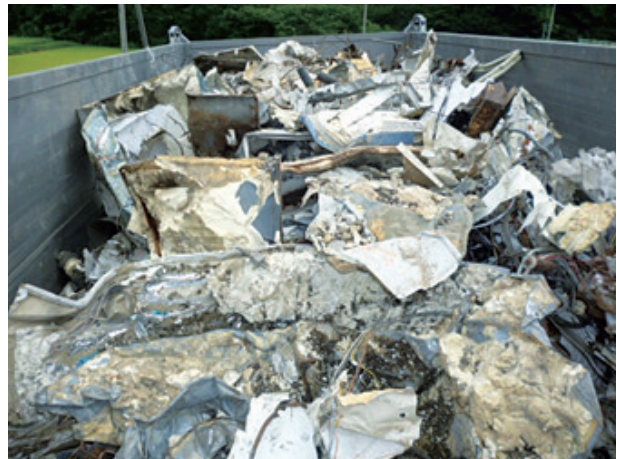
図5 廃家電(写真)

図5は、処理困難物であるリサイクルできない家電品(廃家電)である。ガス化炉への装入装置部分で閉塞しない大きさに重機破碎したものであり、全体の5~10%の割合で混合処理を行っている。

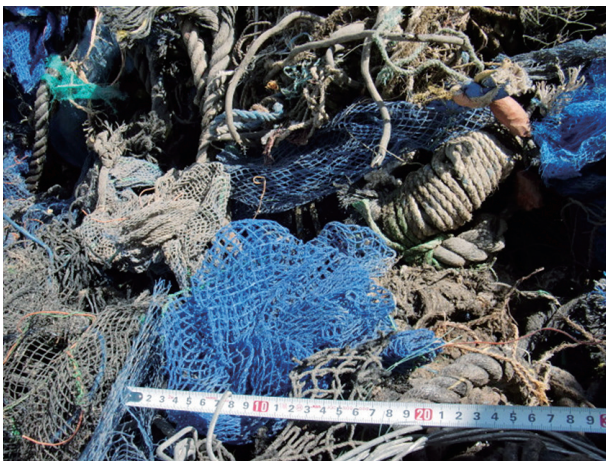
図9 魚網(写真)  
Fig. 9 Fishnets(Photo)

図9は、処理困難物である魚網を前処理にて鉛製のおもりを外し、破碎機で処理したものである。平成24年9月下旬から搬入・処理している。定期的に飛灰中の重金属濃度や処理灰の重金属溶出試験結果を監視しながら、徐々に搬入量を増やす計画である。
