厚膜形エポキシ樹脂塗装による 洋上風力発電設備基礎の長期防食

～海洋環境に24年間暴露した厚膜形エポキシ樹脂塗装の耐久性～

佐藤 弘隆 Hiroataka SATO
技術開発研究所 材料・防食技術室
シニアマネジャー

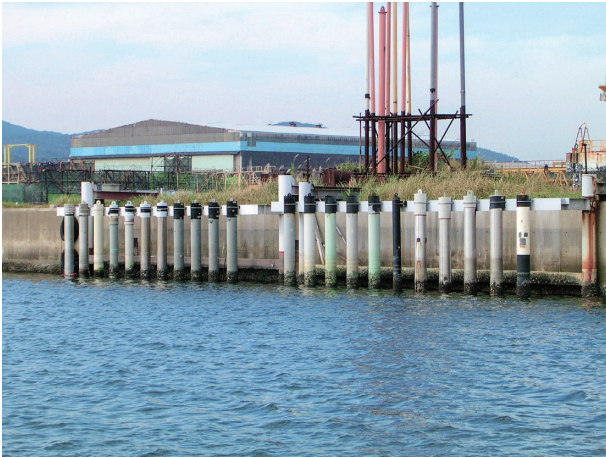
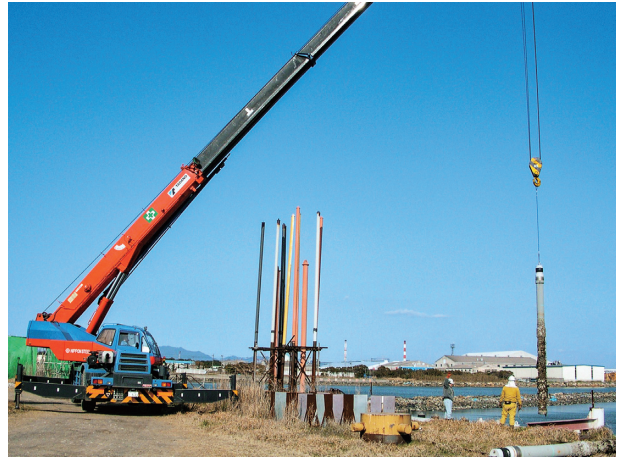
図2 海洋暴露試験場(写真, 左:全景, 右:試験体の引き上げ状況)
Fig. 2 Marine Exposure Test Site (Photo)

本試験場は洞海湾入口に位置し、大型構造物出荷用泊地に面しているため、波浪や潮流に関しては比較的穏やかな環境である。暴露試験状況を図2に示す。
