耐海水性ステンレス鋼被覆を適用した 海洋鋼構造物の耐久性について

～人工傷を有するステンレス鋼被覆鋼管の長期曝露試験～

Durability of Offshore Steel Structures using Metallic Sheathing
Corrosion Protection Technique with Seawater Resistant Stainless Steel
～Long-Term Exposure Test of Carbon Steel Pipe covered with
Stainless Steel with Artificial Damage～

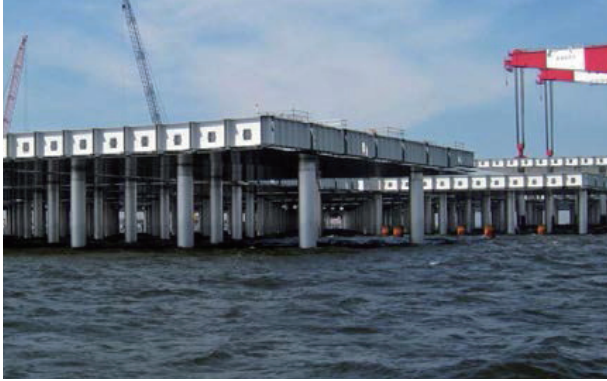
写真1 SUS被覆を適用した海洋鋼構造物
Photo. 1 Offshore structure using metallic sheathing corrosion protection technique

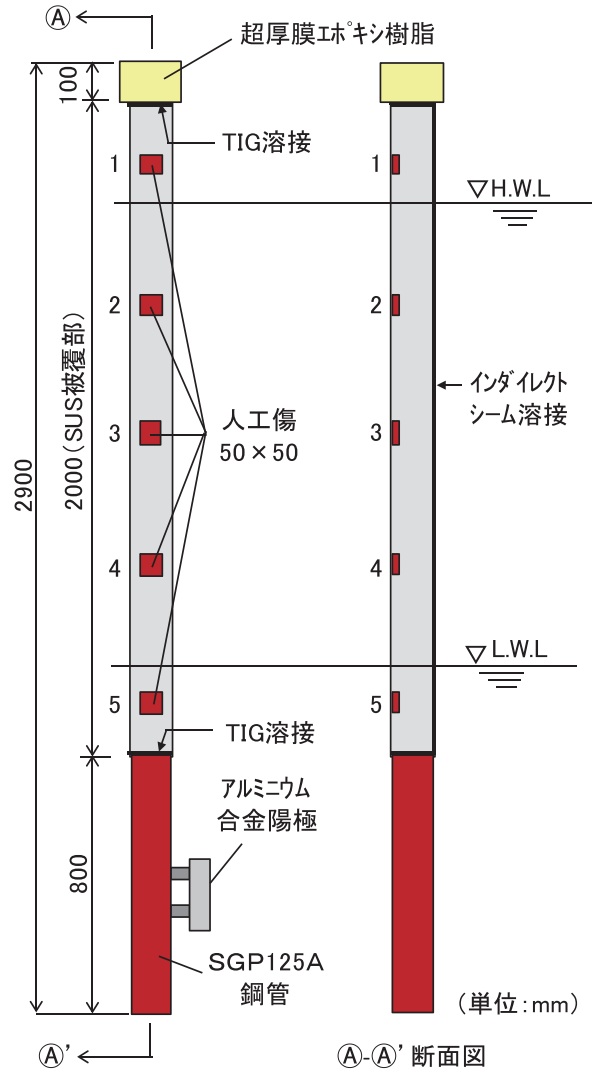
図1 試験体概要
Fig. 1 Layout of the specimen

ステンレス鋼(鋼種:SUS312L、成分:20Cr-18Ni-6Mo-0.7Cu-0.2N)を被覆し、海中部にアルミニウム合金陽極(AI-Zn-In系)を取り付けた試験体を製作した。SUS被覆は、鋼管に巻き付けた後、軸方向の重なりをインダイレクトシーム抵抗溶接、軸方向両端部の周方向をティグ溶接で接合した。ステンレス鋼シートの重ね部は、プラズマ溶接を行い、隙間構造を無くした⁴⁾。試験体には、干満帯を中心に、50mm×50mmの人工傷を5か所付与した。人工傷は、ディスクグラインダーによりSUS被覆を切断し炭素鋼を露出させた。

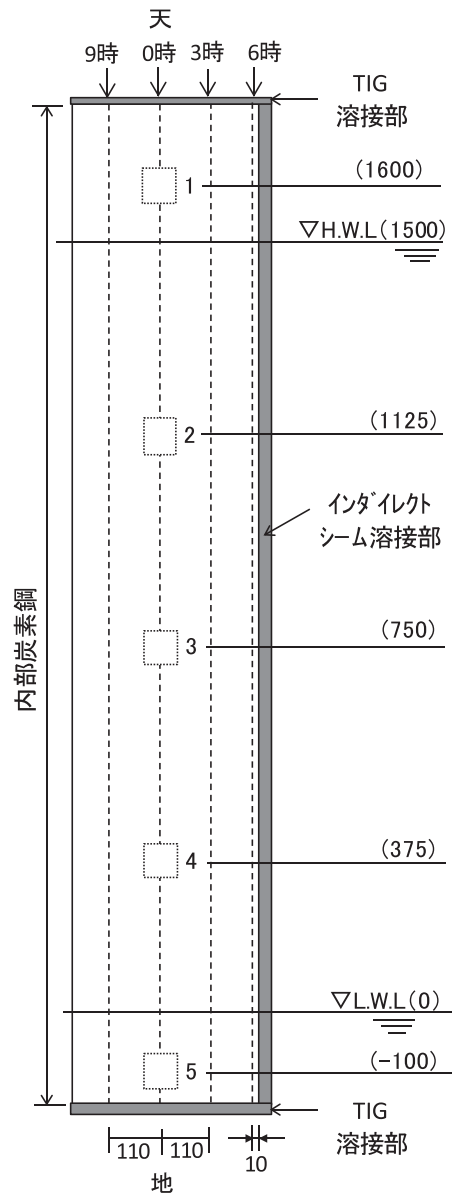
図2 内部炭素鋼肉厚測定箇所展開図
Fig. 2 Measurement location developed view of carbon steel thickness

外観観察終了後、超音波厚み計による肉厚測定から、損傷部炭素鋼及び内部炭素鋼の腐食速度を算出した。肉厚測定は、炭素鋼露出部では1か所当り15点、内部炭素鋼では、軸方向4列(図2に示す、0時、3時、6時、9時)において、各列100mm間隔で1か所当り5点行った。なお、6時の線上は、軸方向溶接部直近で、炭素鋼とステンレス鋼シートが接触面の抵抗発熱により部分熔融して接合している。
