免震部材の調査報告

－鋼材ダンパー調査結果（中間報告）－

（社）日本免震構造協会 免震構造設計部会 ダンパーWG

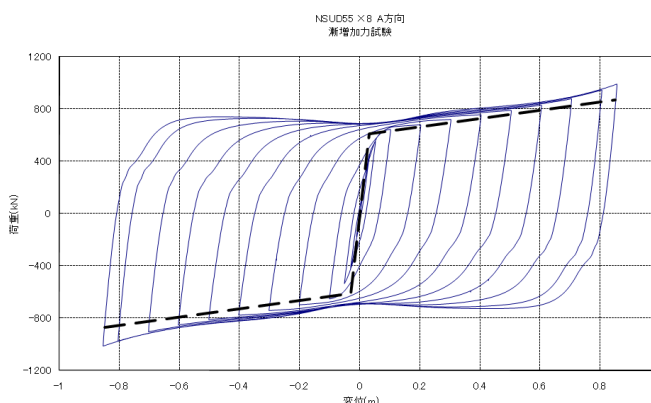
写真 2-3 漸増載荷終了後 (振幅±1cm~±85cm)

鋼材ダンパーは塑性化してエネルギー吸収を行うとダンパーロッドに変形が残るが、残留変形が確認された後も安定した履歴ループのエネルギー吸収性能を維持することが実験において確認されている。よって、必要に応じて、疲労損傷度の確認を行うことにより継続使用が可能である。

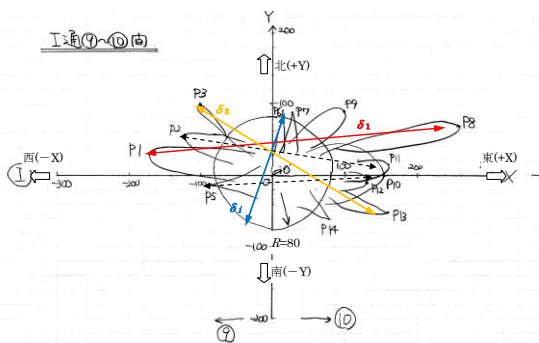
図 2-2 免震層の罫書き変位記録（石巻赤十字病院）

今回の地震において被災した建物の鋼材ダンパーについて、可能な範囲でその残存性能を確認する。（石巻赤十字病院では、ダンパーを取り出して加振試験を行い、残存性能から疲労損傷度が7%であることを確認した。これは、罫書き変位記録から算定した疲労損傷度と良い対応を示した。（表2-2）

振幅±213mm ($\gamma t=127\%$)における破断までの繰返し回数	累積損傷度 D	備考
無損傷状態の初期値	80	-	疲労曲線（図 2-3）の既往試験平均値より算出
Miner 則による震災後の推定残存値	76	5%	罫書変位記録（図 2-2）より算出
加振試験結果	74	7%	震災後に建物から取り出した試験体 3 体の平均値

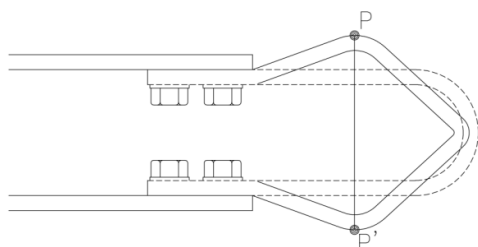
図 2-4 U型ダンパーの形状変化

目視により鋼材ダンパーの残存性能を検証する手法について検討する（図 2-4）。

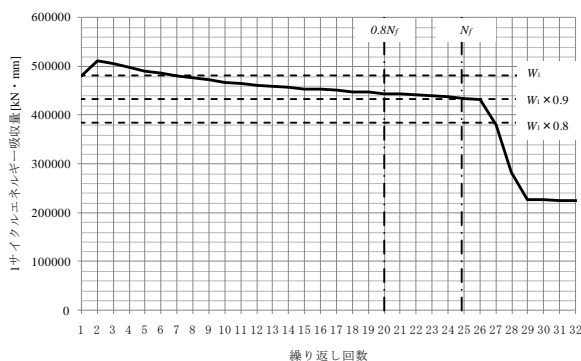
図 2-5 繰り返し加力に伴うエネルギー吸収性能の変化
 (NSUD50×4 振幅±600mm A 方向)

繰り返し加振においてエネルギー吸収性能が変化することについて、サイクル数とエネルギー吸収量の低下の関係を明示し、設計時に考慮できるようにする（図 2-5）。
