# 配管検査ロボット Pipe Explorer の紹介

## Introduction to the Pipe Inspection Robot, Pipe Explorer

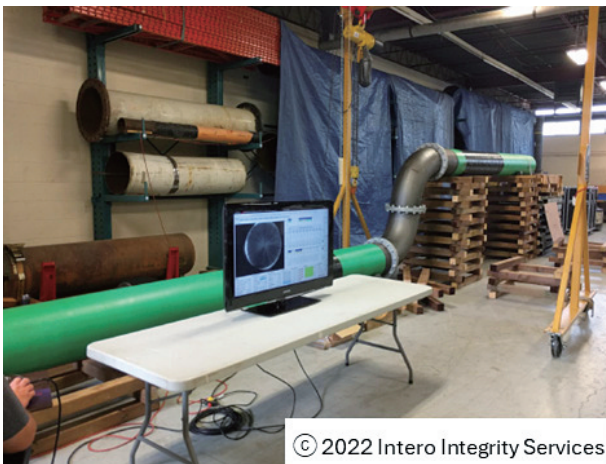
図8 S 字曲管

- ・ Pipe Explorer は自走できるため、分岐部を任意の方向に通過可能です。検査ピグは T 字管内部にバーを設けて移動方向を制限する必要があります。
- ・ Pipe Explorer は複数の口径を有するパイプラインを通過することができます。(検査は1回の走行につき、1つの口径のみとなります。)
- ・ 曲管同士が接続された S 字曲管の通過が可能です(図8)。
