# 帰還困難区域における 仮設減容化施設建設プロジェクト

Construction of volume reduction facilities for disaster waste and decontamination waste including radioactive materials in Difficult-to-Return-Zone

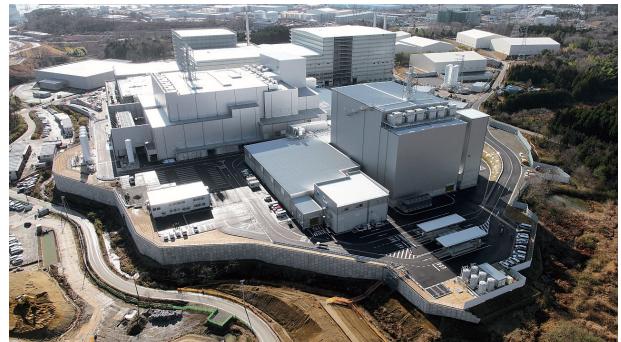
図2. 施設全景

双葉町減容化施設は、双葉町で発生した可燃性の除染廃棄物や災害廃棄物などを処理する仮設焼却施設と、そのばいじんや中間貯蔵施設に搬入された焼却灰、ばいじんを処理して減容化する仮設灰処理施設が併設された施設です。JV請負業務は、仮設焼却施設として1日あたり150トンを処理するシャフト炉式ガス化溶融炉(150トン/日×1炉)、仮設灰処理施設として1日あたり150トンを処理する燃料式表面溶融炉(75トン/日×2炉)の建設と、施設完成後3年間の運転業務で、当社は仮設焼却施設の設計施工と運転を担当しました。
